湖南紫金锂业有限公司湘源锂多金属矿
矿山生态保护修复分期验收报告

湖南天源国土资源勘查有限公司

二〇二四年九月

矿山生态保护修复验收基本情况表

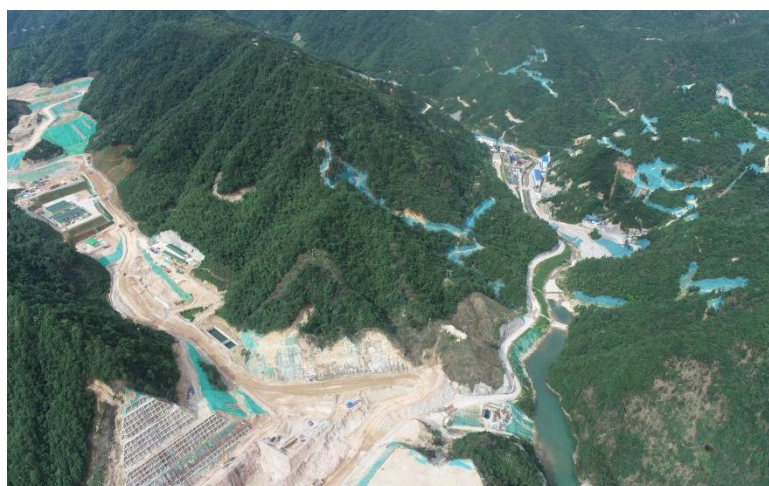
选矿工业场地分为选矿场地和压滤场地。选矿场地布置于露天采场出入沟旁；压滤场地布置于选矿场地西北侧的现有道路旁；选矿工业场地总占地面积22.7600hm²。土地损毁类型为压占，压占时长大于10年，根据《湖南省历史遗留损毁和自然灾害损毁土地现状调查评价技术方案》划定的相关标准损毁程度为重度。土地压占类型主要为林地。

照片4-1 选矿工业场地破坏地形地貌景观

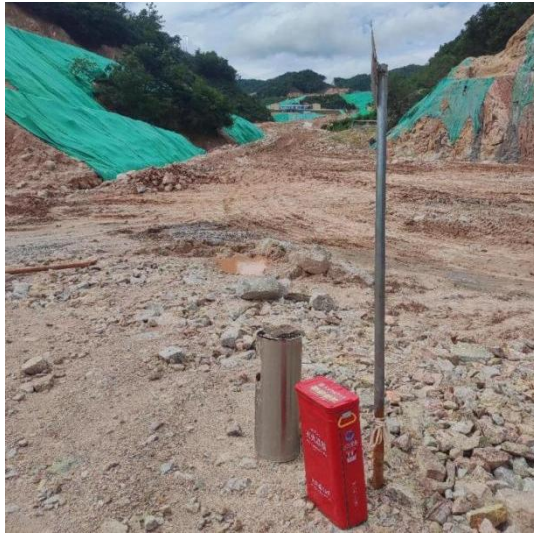
矿区矿山公路主要为运输道路及各分区连接道路。矿山目前已修筑矿山道路约3.6km，为土路 and 水泥路面，矿山公路及开挖形成的边坡挖损土地面积约4.0300hm²。破坏植被、致使岩土体裸露，破坏地形地貌景观。

照片4-2 矿山公路破坏地形地貌景观

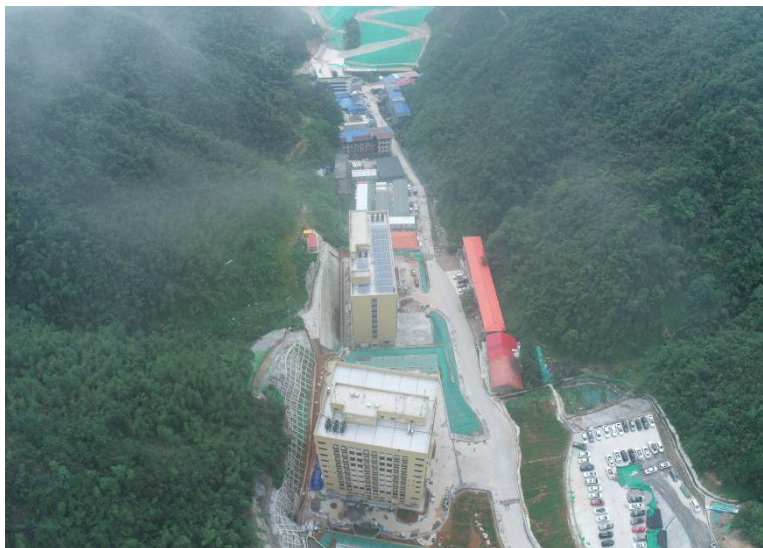
办公生活区布置于选矿场地南侧约100m处，新建试化验室、综合办公楼、运动综合楼、3栋宿舍楼以及生活区配电室、生活水池、消防水池。办公生活区总占地面积6.9100hm²。土地损毁类型为压占，压占时长大于10年，根据《湖南省历史遗留损毁和自然灾害损毁土地现状调查评价技术方案》划定的相关标准损毁程度为重度。

照片4-3 办公生活区破坏地形地貌景观

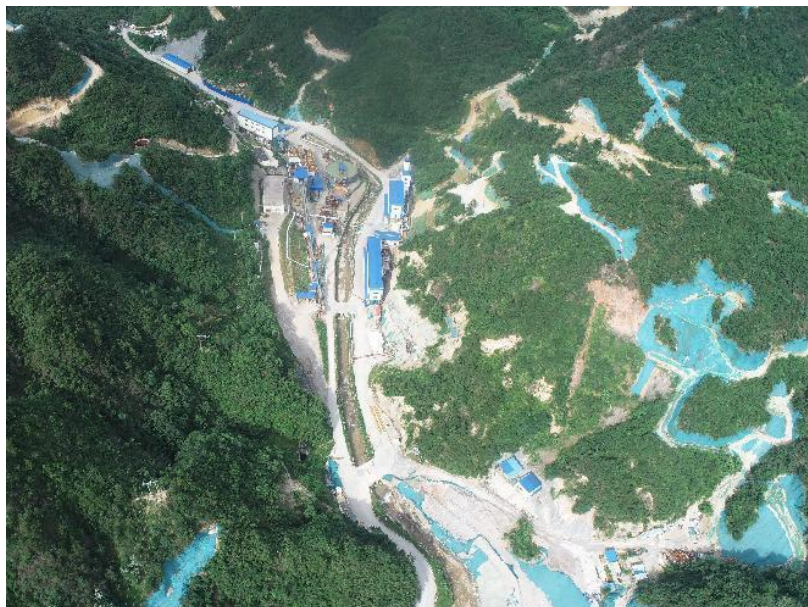
硐口、矿石临时堆棚等设施，共占地面积3.9800hm²。土地损毁类型为压占，压占时长大于10年，根据《湖南省历史遗留损毁和自然灾害损毁土地现状调查评价技术方案》划定的相关标准损毁程度为重度。

照片4-4 采矿工业场地破坏地形地貌景观

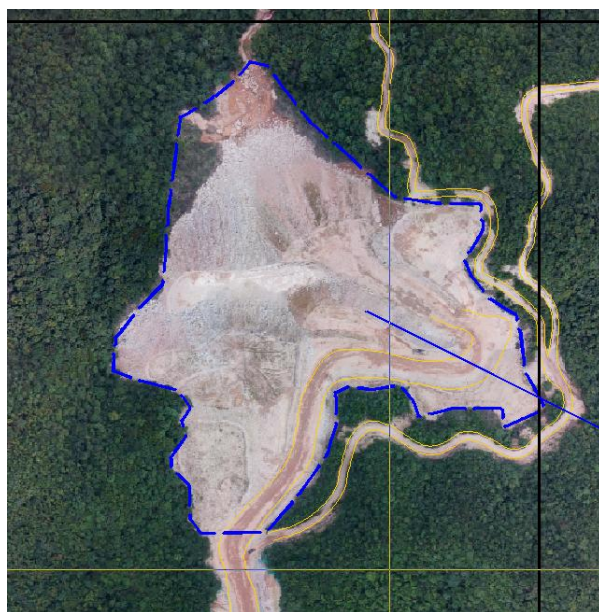
排土场位于选矿工业场地北720m，总占地面积4.5070hm²。土地损毁类型为压占，根据《湖南省历史遗留损毁和自然灾害损毁土地现状调查评价技术方案》划定的相关标准损毁程度为重度。

照片4-5 排土场破坏地形地貌景观

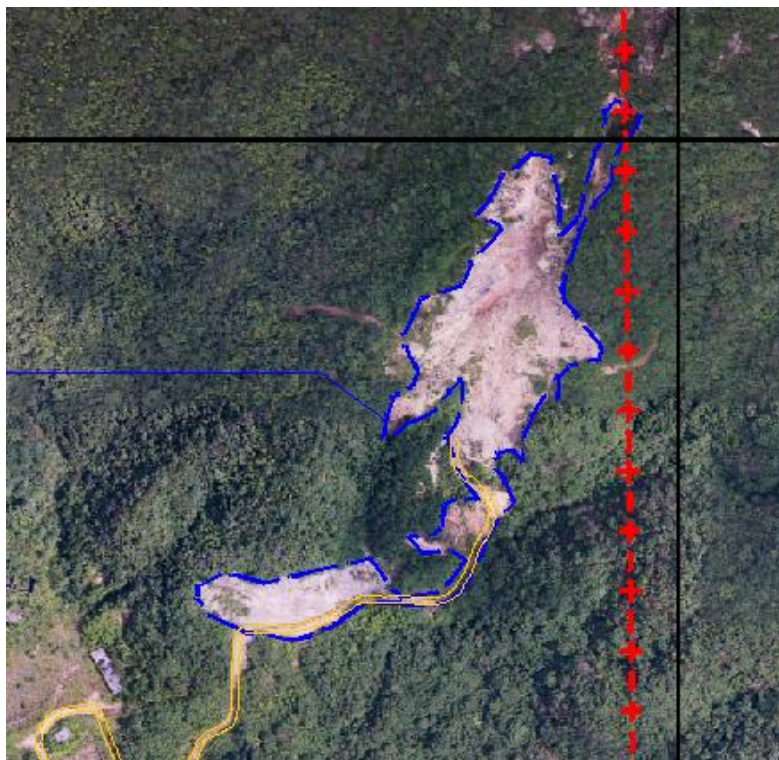
老废石堆位于采矿工业场地西北侧1300m，总占地面积1.2895hm²。土地损毁类型为挖损，挖损时长大于10年，根据《湖南省历史遗留损毁和自然灾害损毁土地现状调查评价技术方案》划定的相关标准损毁程度为重度，因矿山马上就要对此区域进行开采，因此未进行生态保护修复工作。

照片4-6 老废石堆破坏地形地貌景观

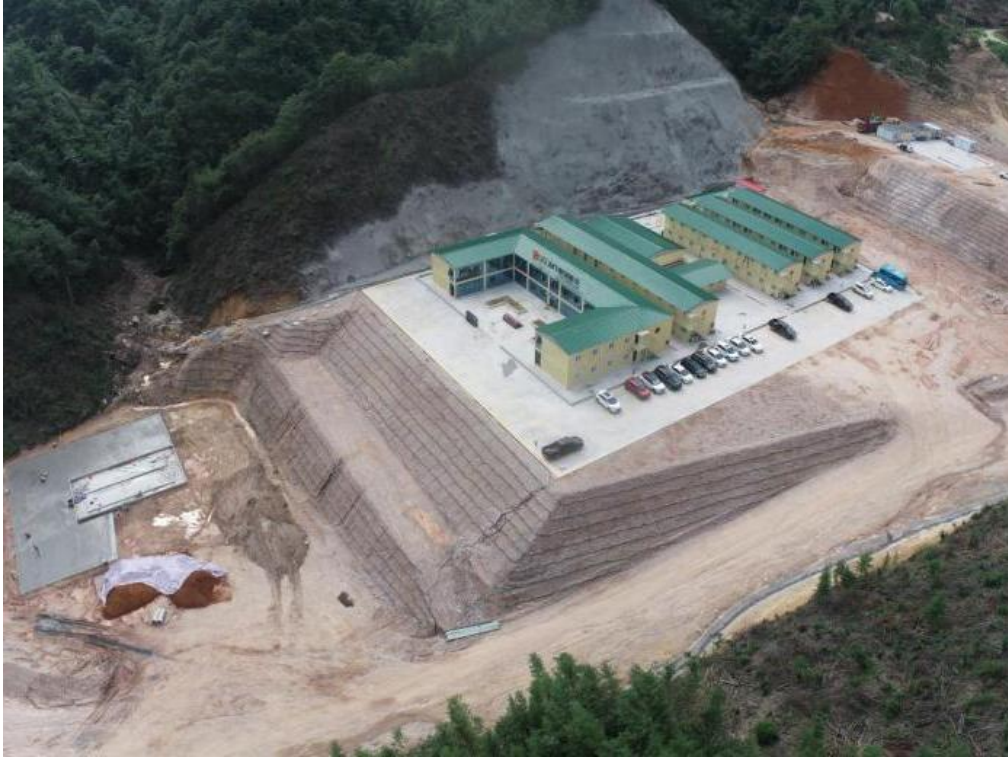
照片1 选矿工业场地修复中照片

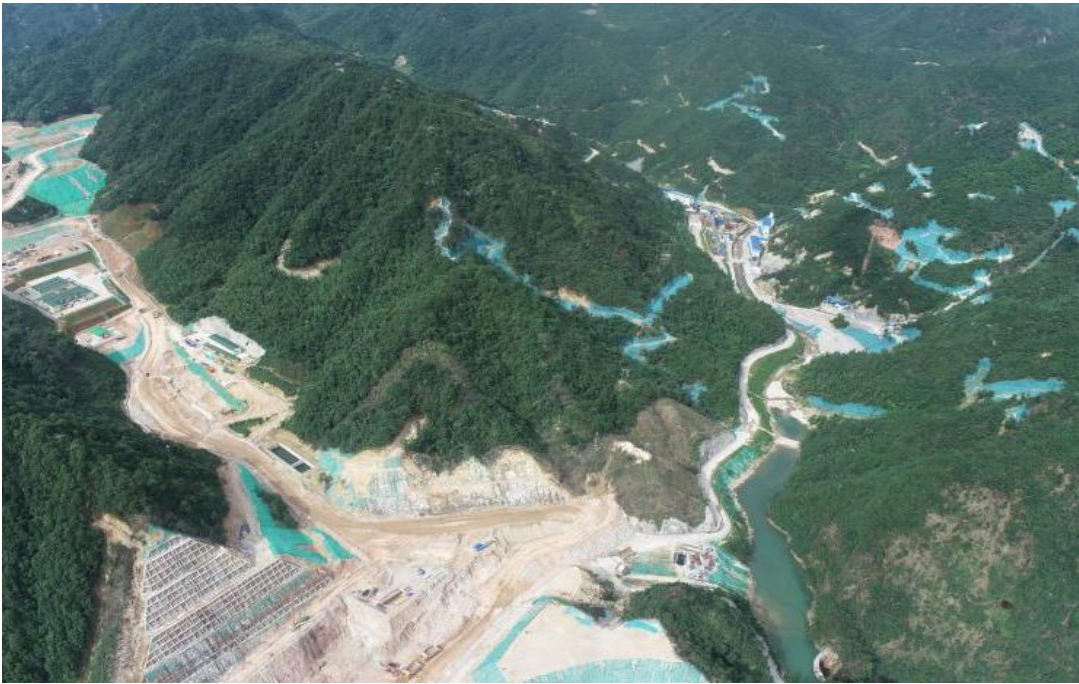
照片2 选矿和采矿工业场地占损全貌

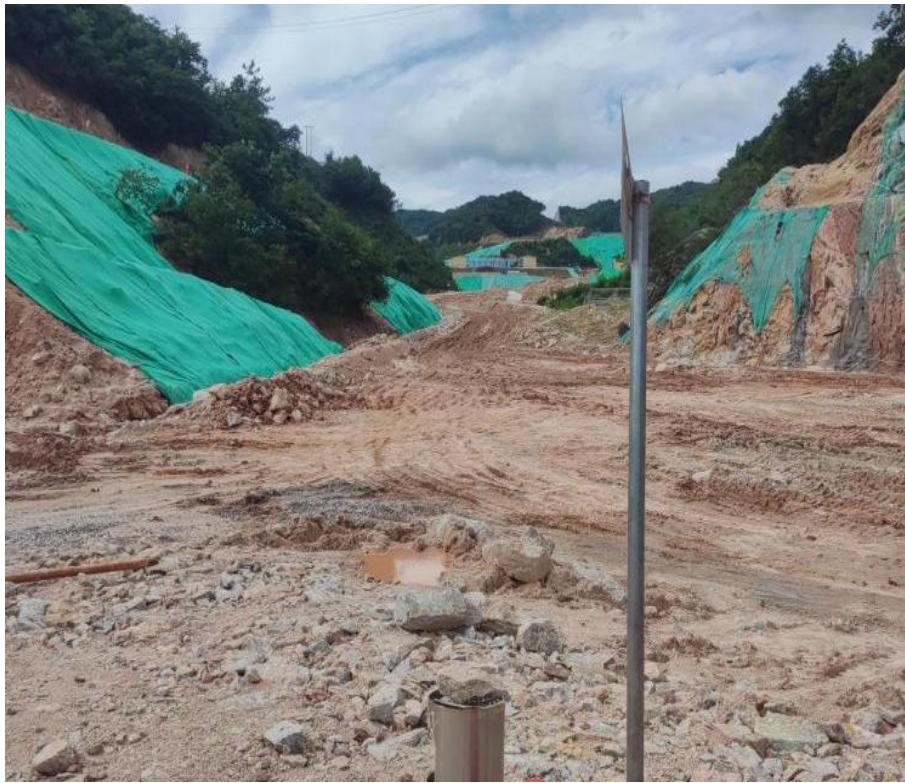
照片3 矿山道路破坏地形地貌景观

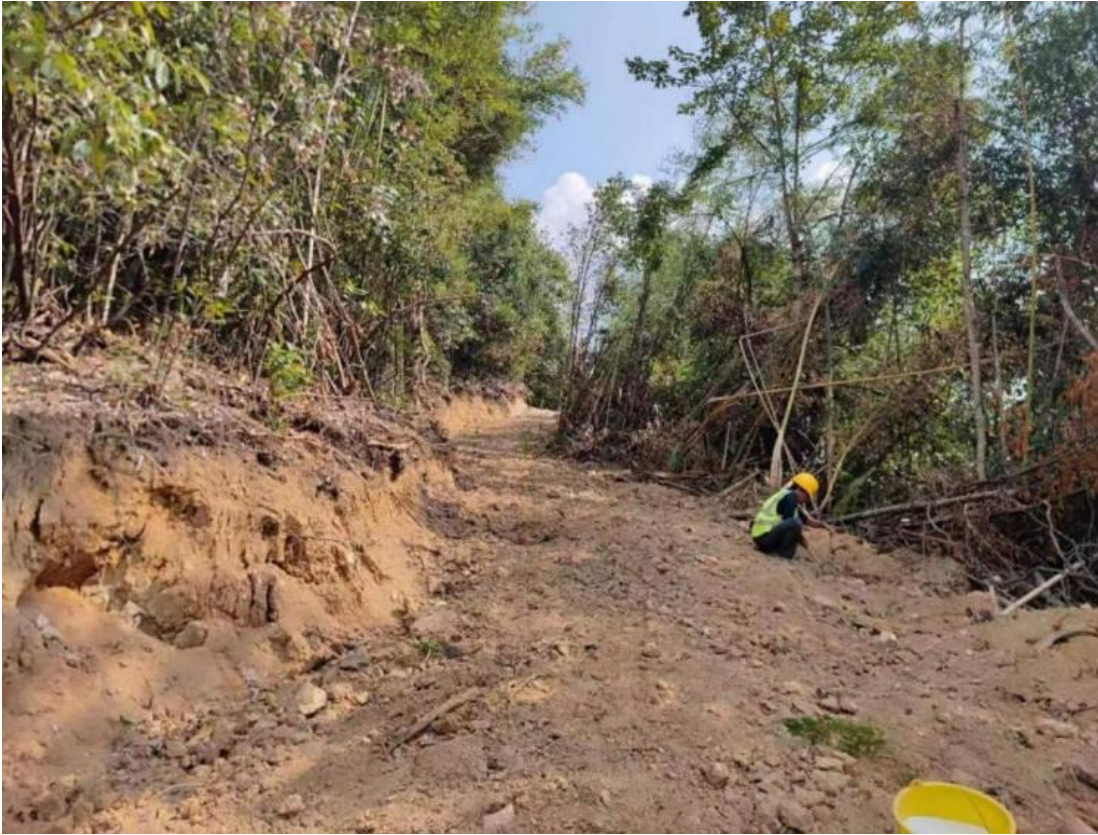
照片5林地复垦区2修复前

2021年3月-2021年4月矿山在选矿场地东侧的施工便道（林地复垦区2）进行了覆土工程，覆土面积0.4209hm²，厚度0.3m，覆土1263m³（见照片5、6）。

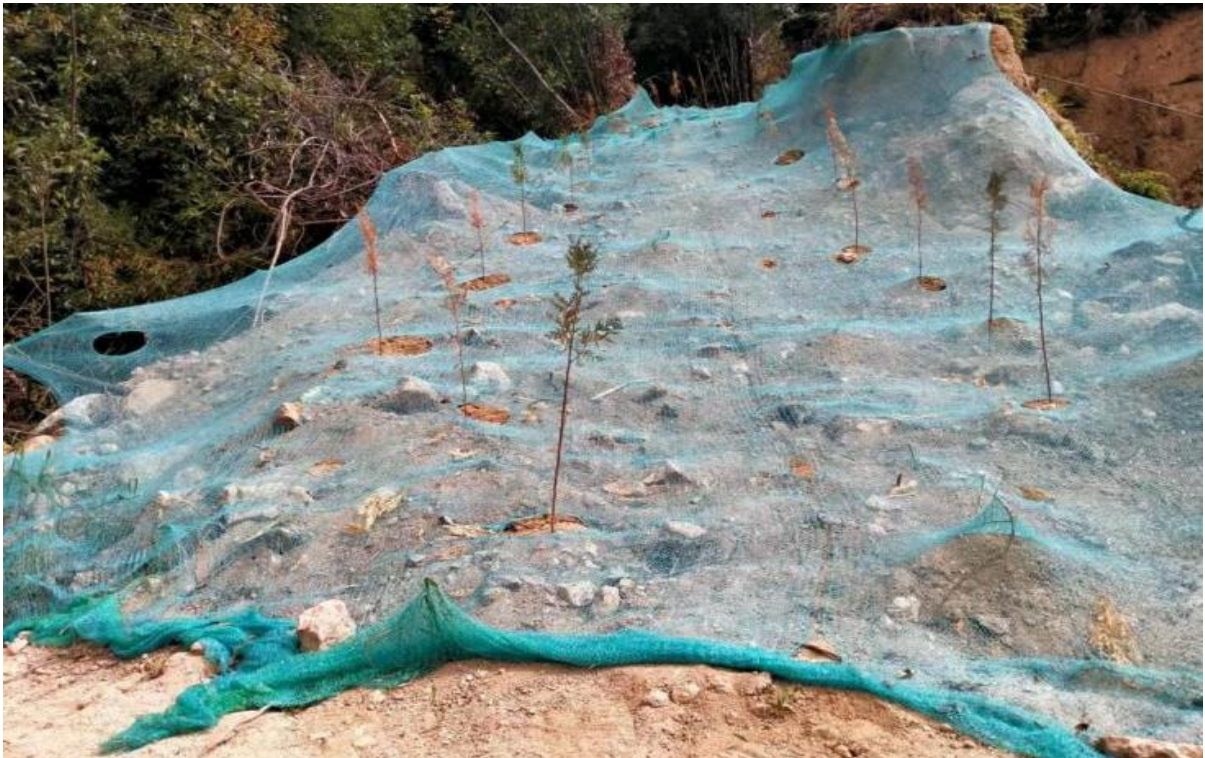
照片6林地复垦区2修复后

2021年5月-2021年6月矿山在选矿场地东侧的施工便道（林地复垦区2）进行了植树播撒草籽工程，植树种草面积0.4209hm²，苗木规格地径 0.4-0.5cm，树高 40cm-50cm，采用穴栽2x2方式种植了杉树1053株（见照片6）。

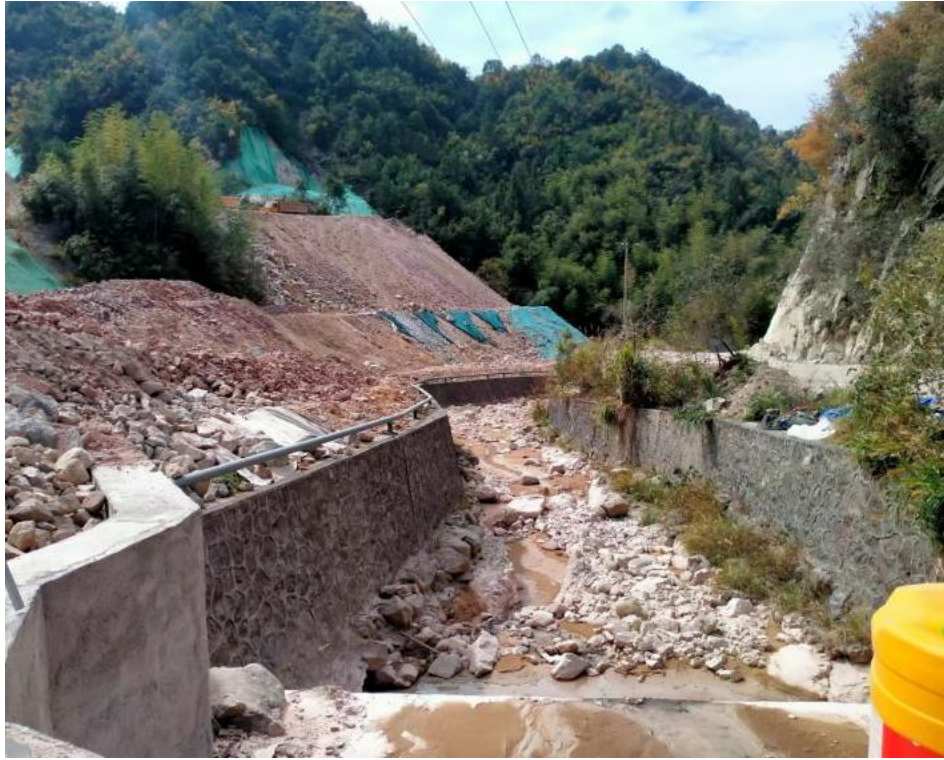
照片7林地复垦区1修复前

2022年9月-2022年10月矿山在采矿场地西边山沟边坡（林地复垦区1）进行了覆土工程，覆土面积0.3243hm²，厚度0.4m覆土1297m³（见照片7）。

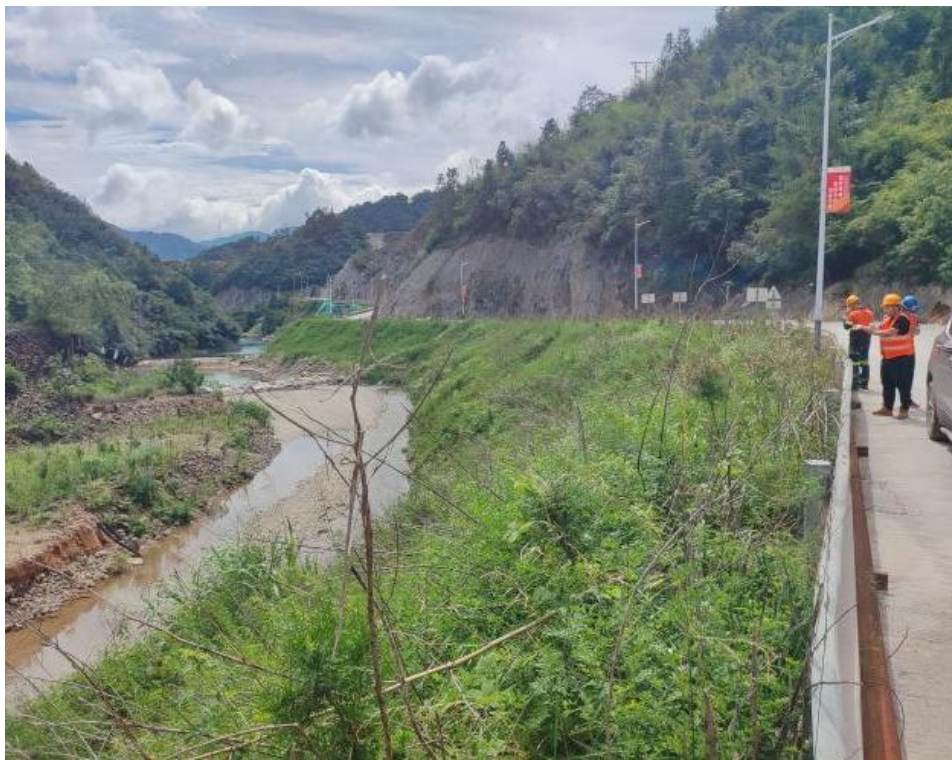
照片8 林地复垦区1修复后

2022年10月-2022年11月矿山在采矿场地西边山沟边坡（林地复垦区1）进行了植树播撒草籽工程，植树种草面积0.3243hm²，苗木规格地径 0.4-0.5cm，树高 40cm-50cm，采用穴栽2x2方式种植了柏树811株（见照片8）。

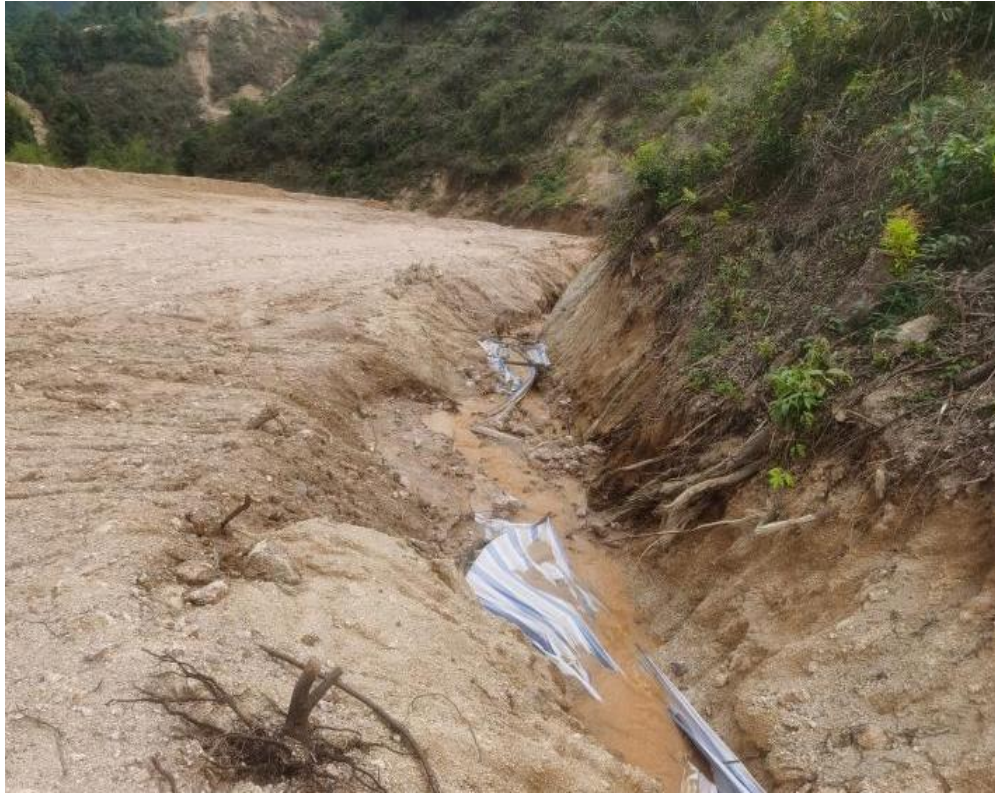
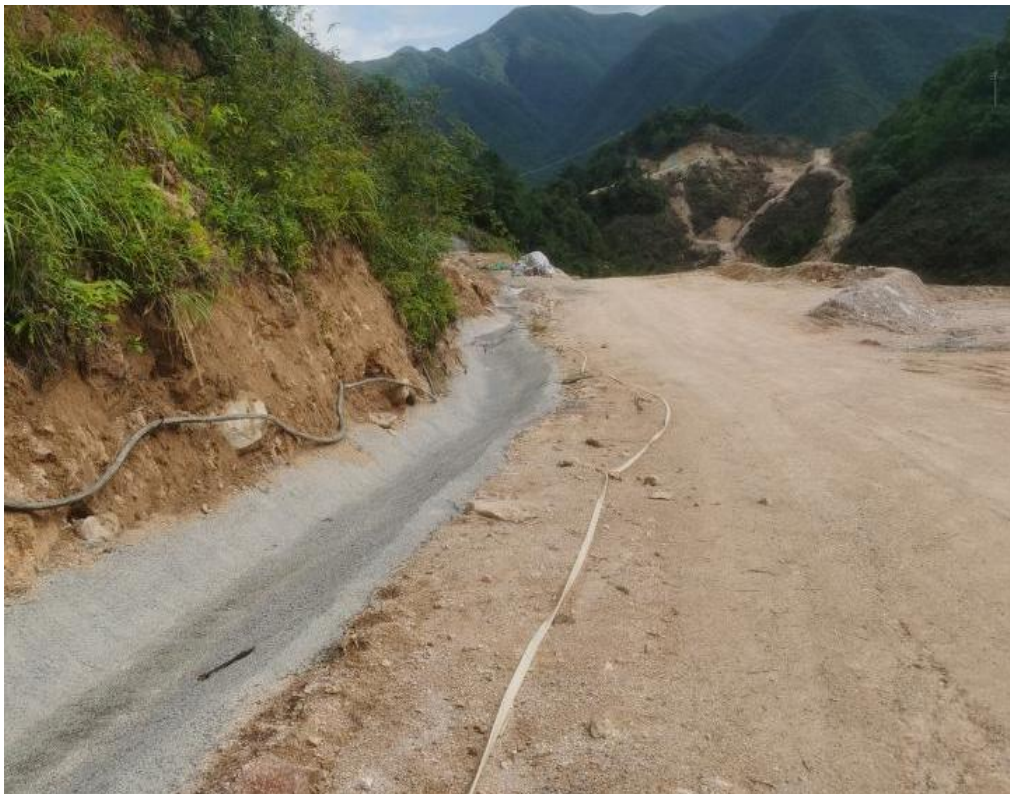
照片9 排水沟1修复前

照片10 排水沟1修复后

排水沟1位于边坡复绿区1西侧，长582m，断面为矩形，内宽0.5m，深0.3m，沟邦厚0.15m，用于边坡复绿区排水（见照片9、10）；

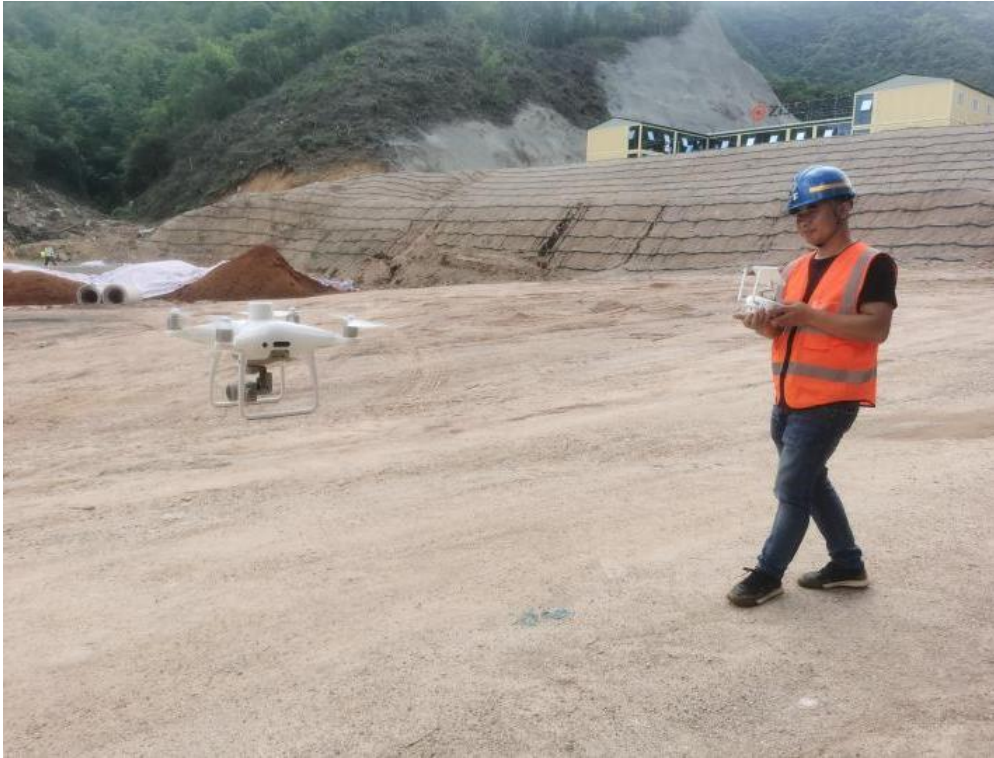
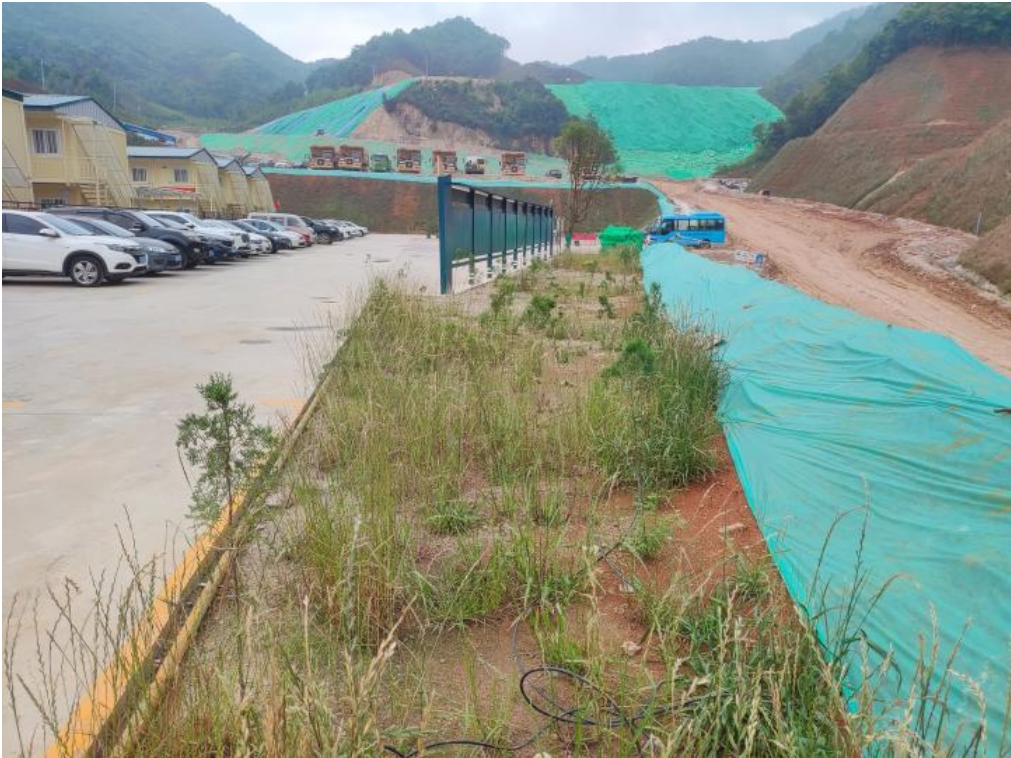
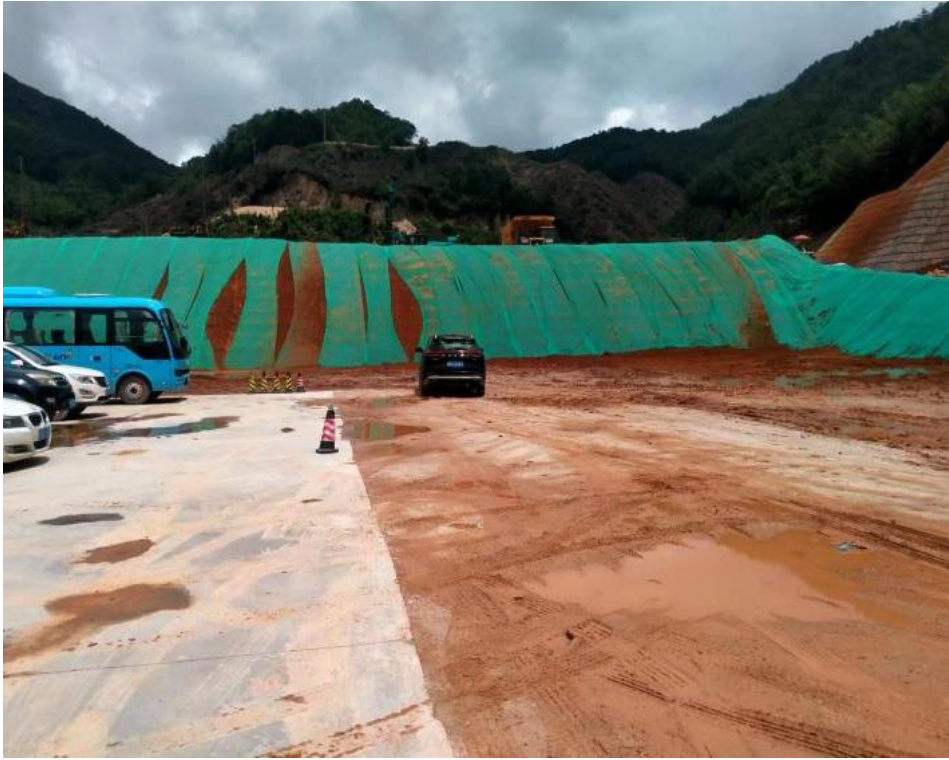
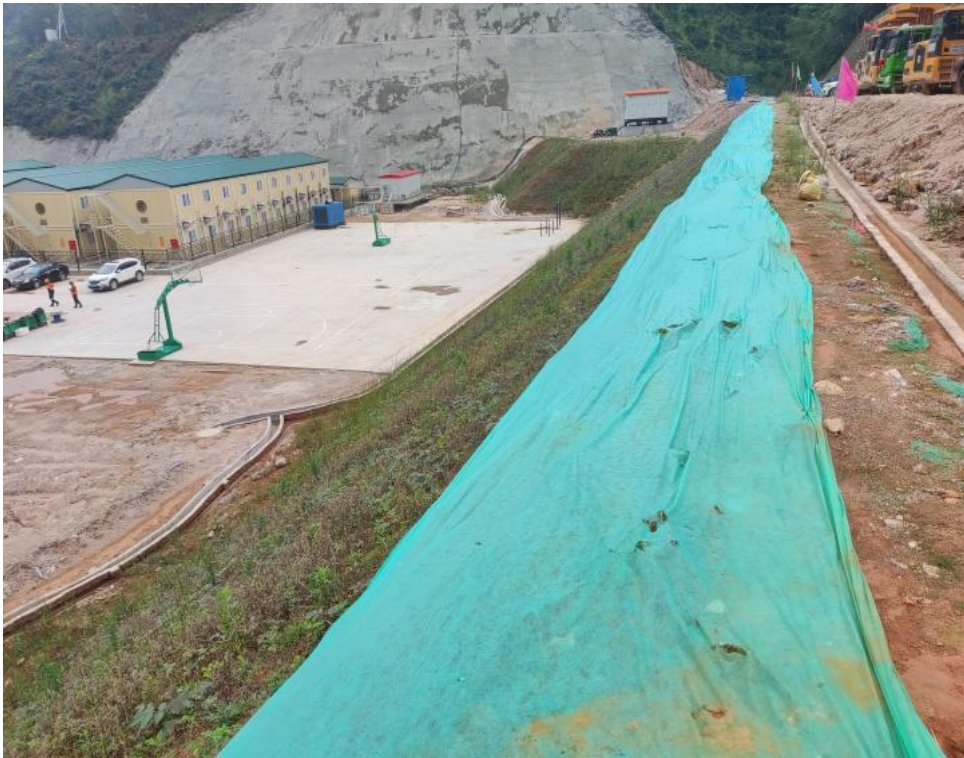
照片11 林地复垦区3修复前

照片12 林地复垦区3修复后

照片13林地复垦区4修复前

照片14 林地复垦区4修复后

2023年9月-2023年10月矿山在在选矿工业场地（林地复垦区3和4）进行了植树种草工程，植树种草面积0.3623hm²，苗木规格地径 0.2-0.3cm，树高 20cm-30cm，采用穴栽2x2方式种植了盐麸木900株（见照片11-14）。

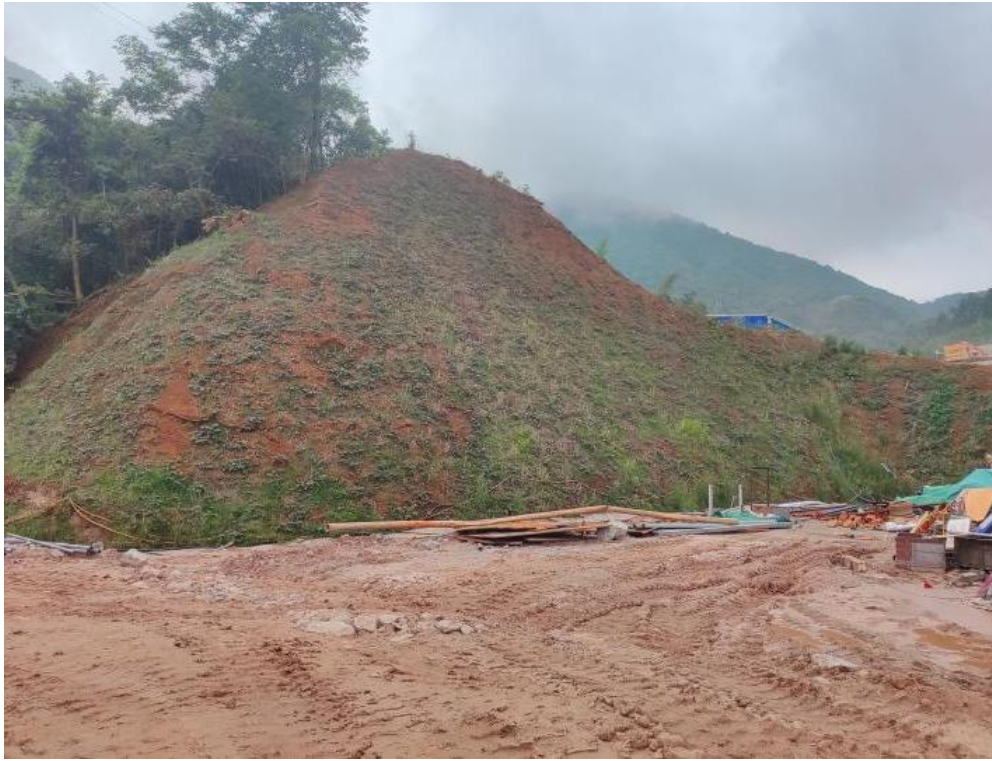
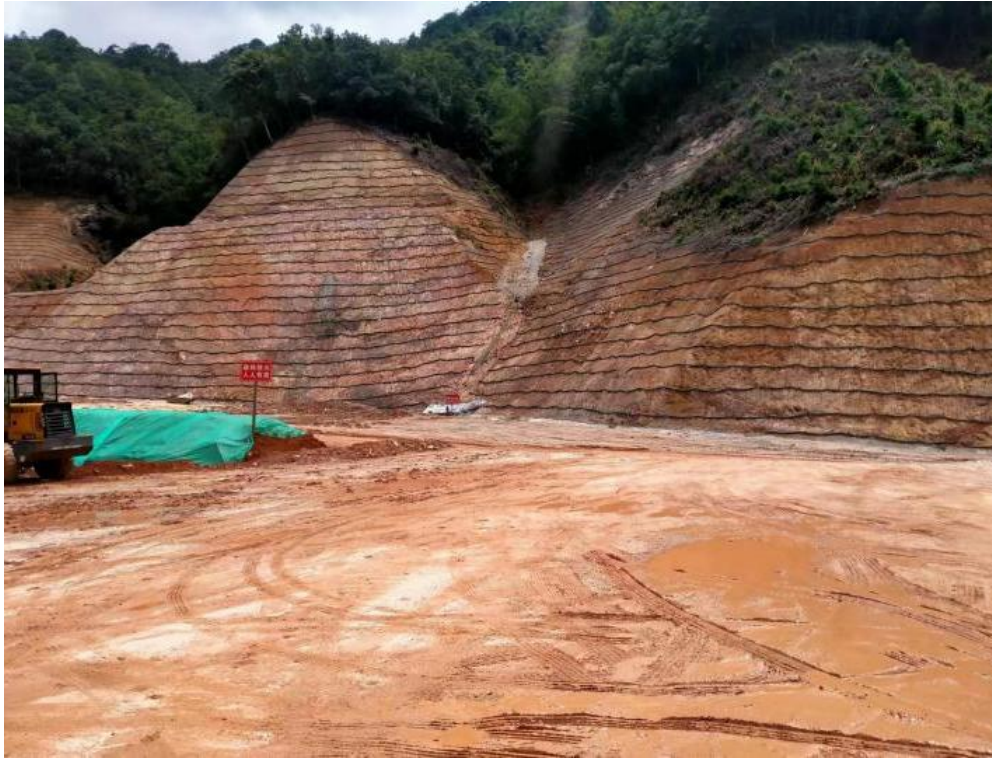
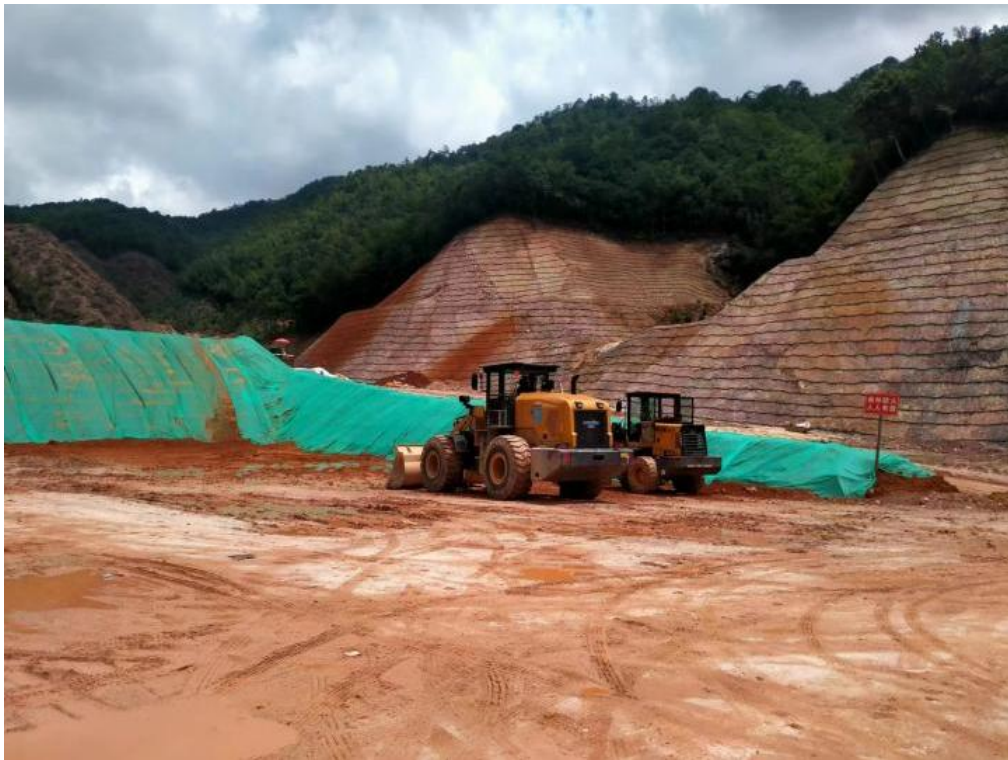
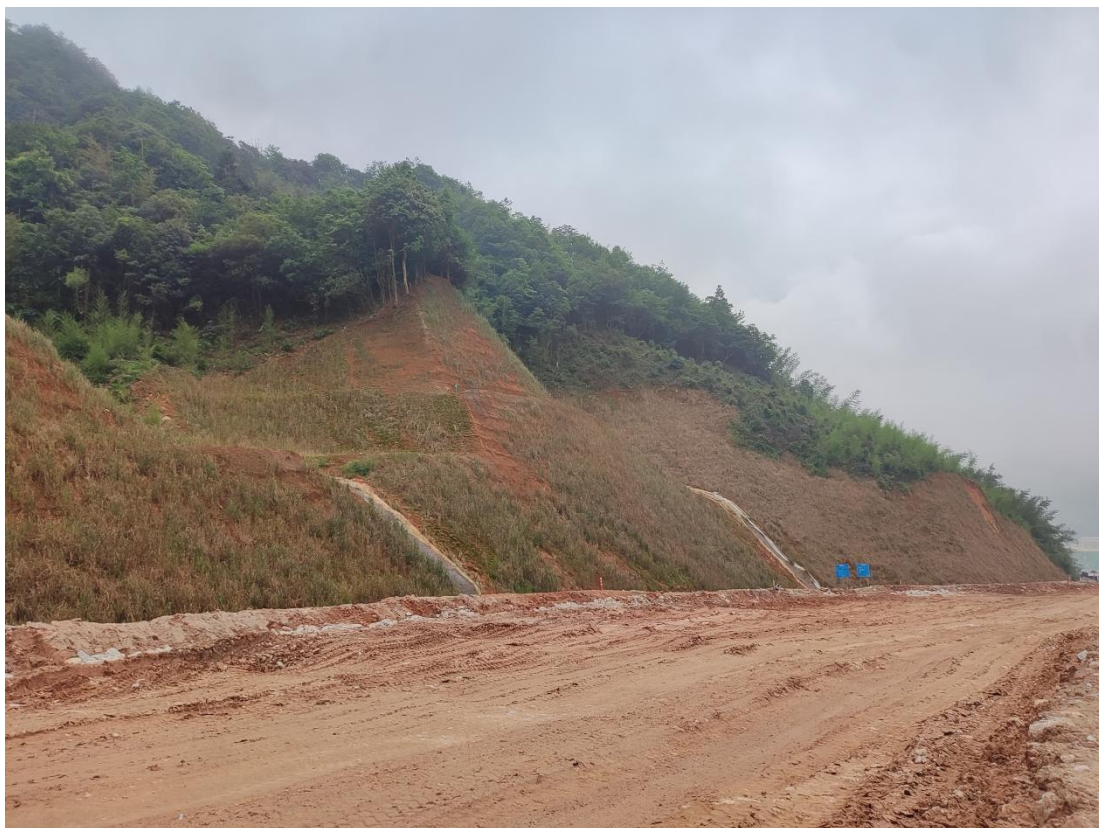
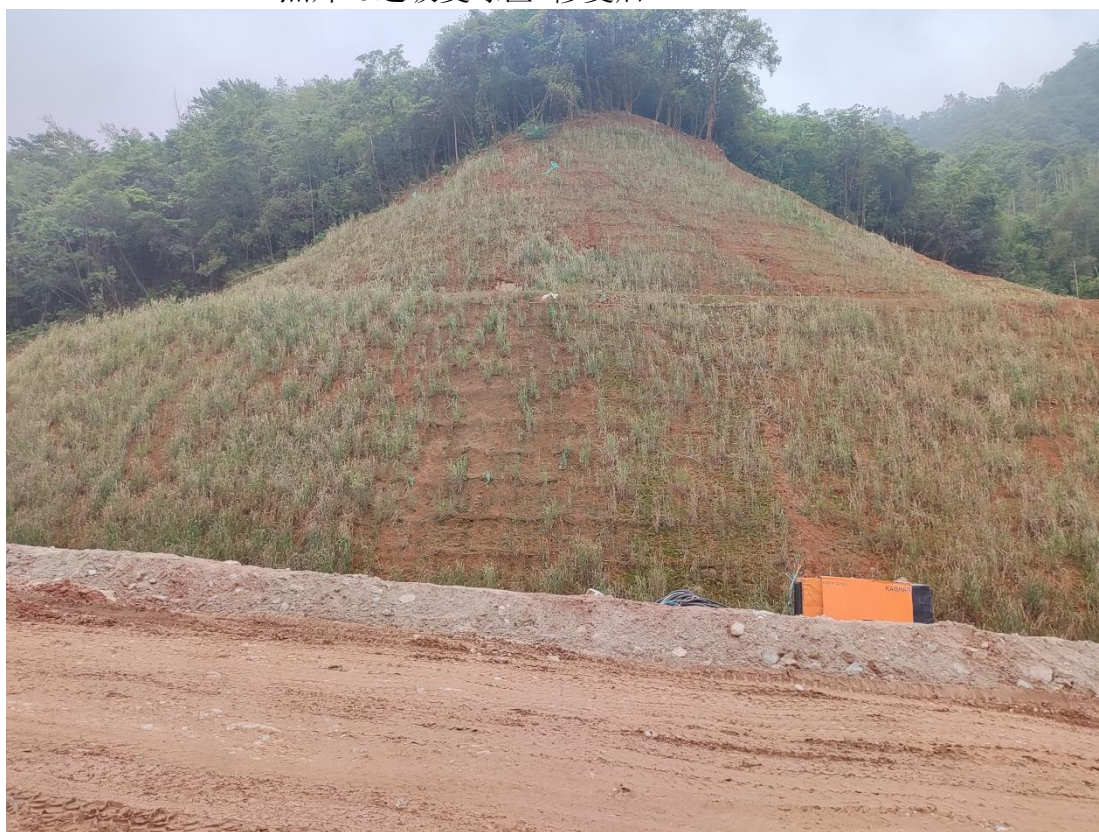
照片23边坡复绿区1修复前

照片24边坡复绿区1修复前

照片25边坡复绿区1修复后

照片26边坡复绿区1修复后

2023年8月-2023年9月矿山在在选矿工业场地（边坡复绿区1和2）进行了客土喷播，喷播面积0.6116hm²，喷播厚度约0.3m，喷播草籽面积0.6116hm²（见

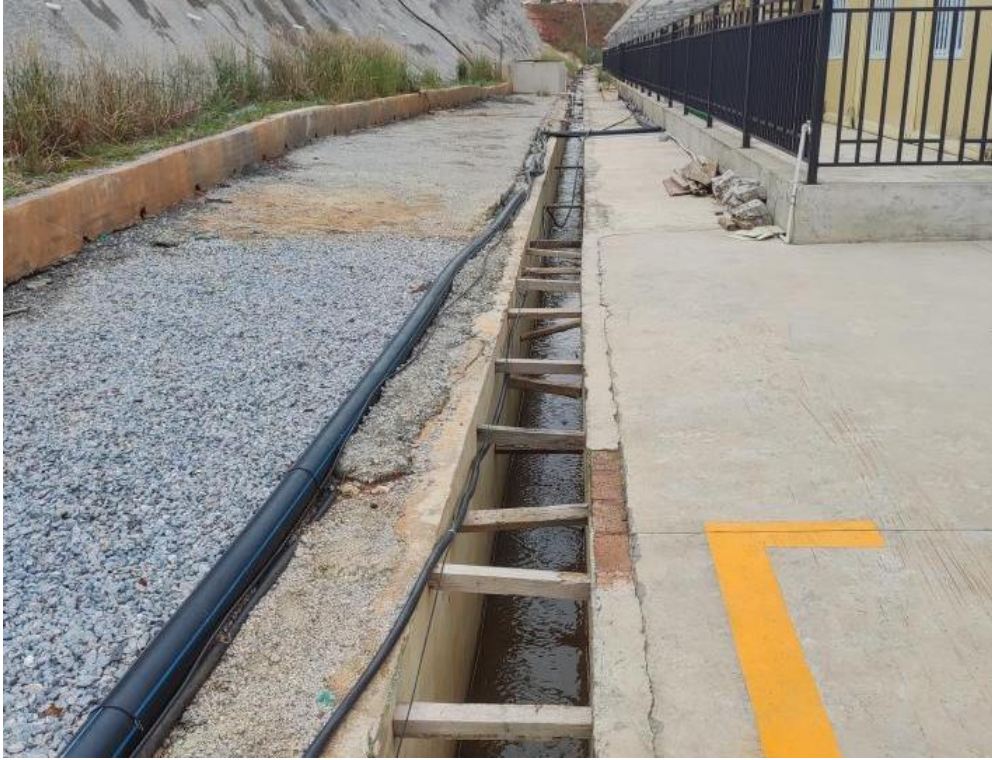
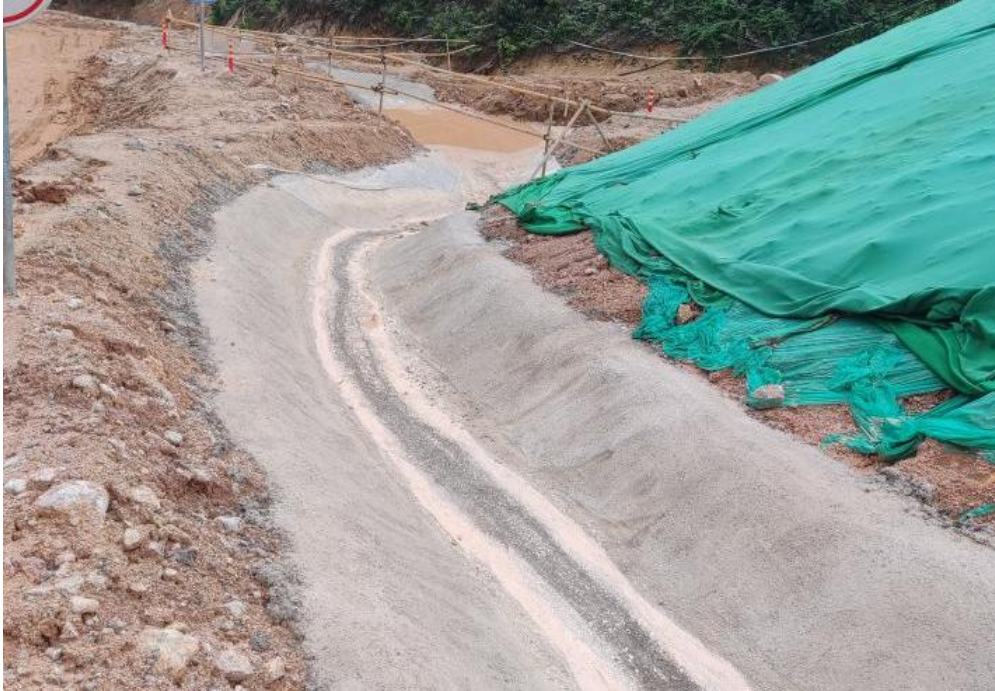
照片19护坡2和排水沟2

照片20 排水沟2

排水沟2位于林地复垦区3西侧和护坡区2东侧，长约388m，断面为矩形，内宽0.5m，深0.3m，沟邦厚0.15m，用于汇集西侧山体地表雨水9（见照片19、20）。
