湖南紫金锂业有限公司湘源锂多金属矿
矿山生态保护修复分期验收报告

湖南天源国土资源勘查有限公司

二〇二四年九月

矿山生态保护修复验收基本情况表

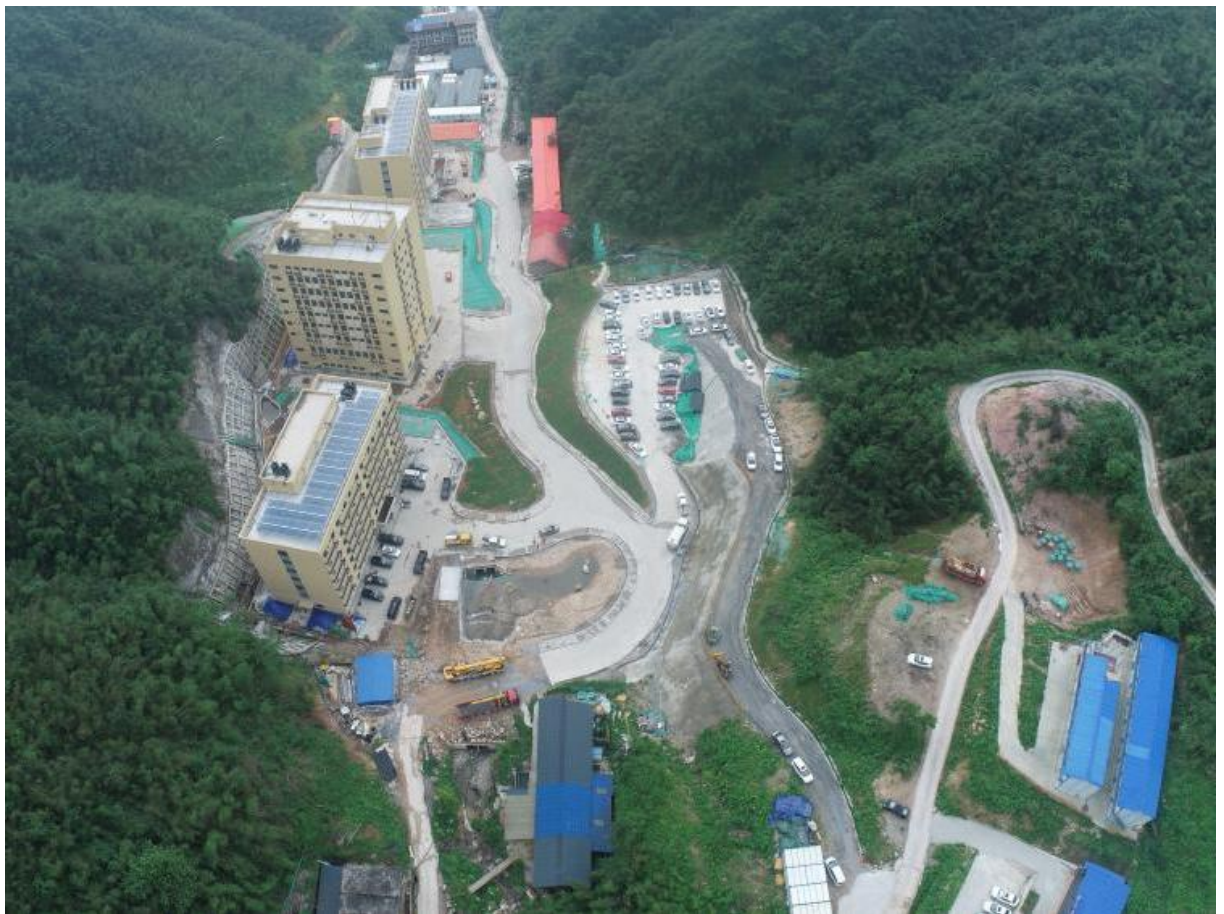
照片4 办公生活区全貌

办公生活区布置于选矿场地南侧约100m处，新建试化验室、综合办公楼、运动综合楼、3栋宿舍楼以及生活区配电室、生活水池、消防水池。办公生活区总占地面积6.9100hm²。土地损毁类型为压占，压占时长大于10年，根据《湖南省历史遗留损毁和自然灾害损毁土地现状调查评价技术方案》划定的相关标准损毁程度为重度。
